# Skåramåla PV

Samrådsunderlag för solcellsanläggning

08 July 2022

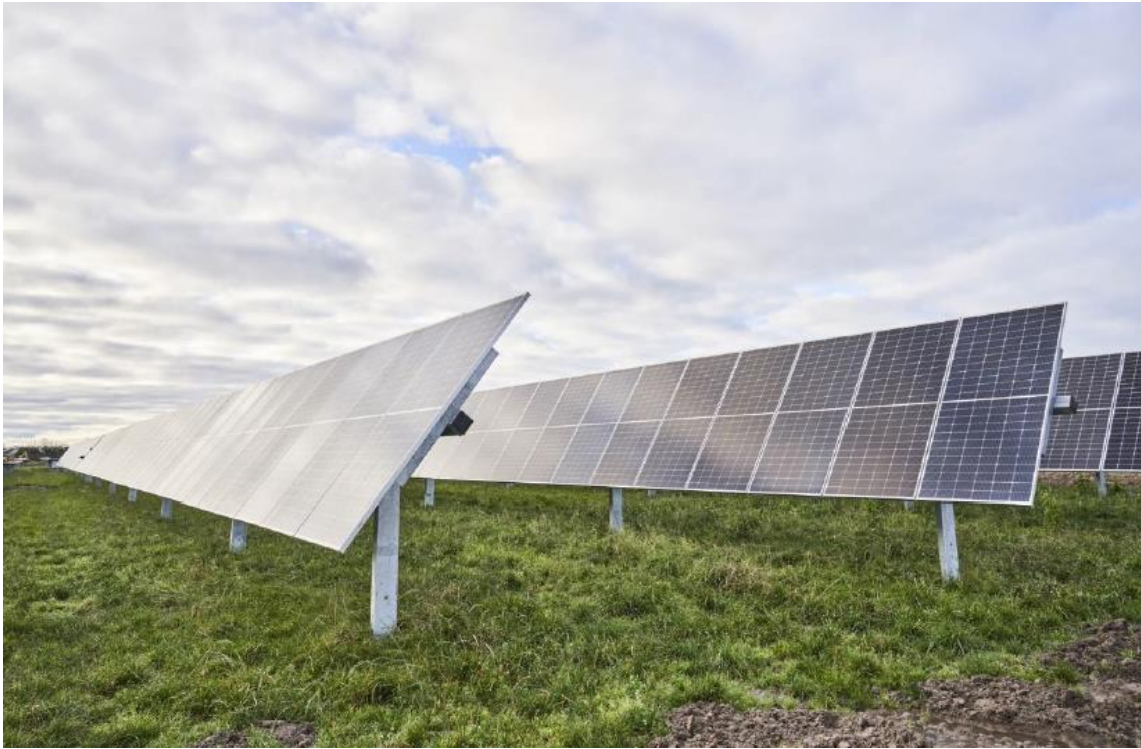
Figur 3. Solcellspaneler monterade på enaxlade solspårare.

Single Axis Trackers (se Figur 3 nedan) har en konstruktion som möjliggör att panelerna kan vrida sig med solen. Panelerna monteras radvis i nord-sydlig riktning. Panelerna är riktade mot öst under förmiddagen och väst under eftermiddagen, vilket ger en maximerad solinstrålning i panelerna. Ändringen i panelernas läge sker kontinuerligt under dagen och följer solens rörelse över himlavalvet.

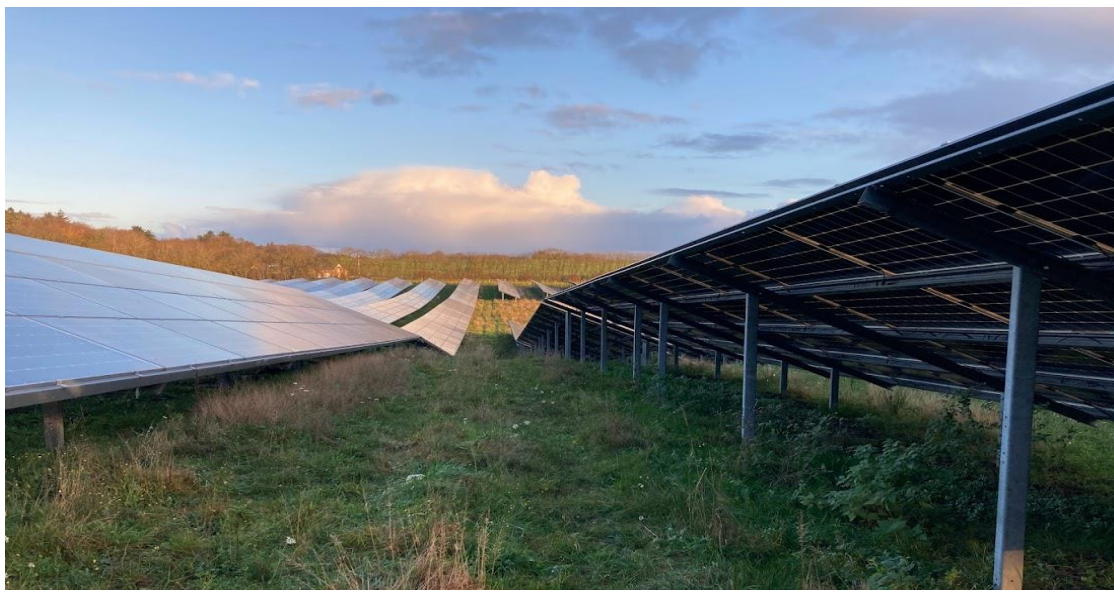
Figur 5. Solcellspaneler monterade på metallstativ.

Vid fast monterade paneler, s.k. "fixed tilt", är panelerna monterade på strukturer som är riktade i sydlig riktning (se Figur 5).

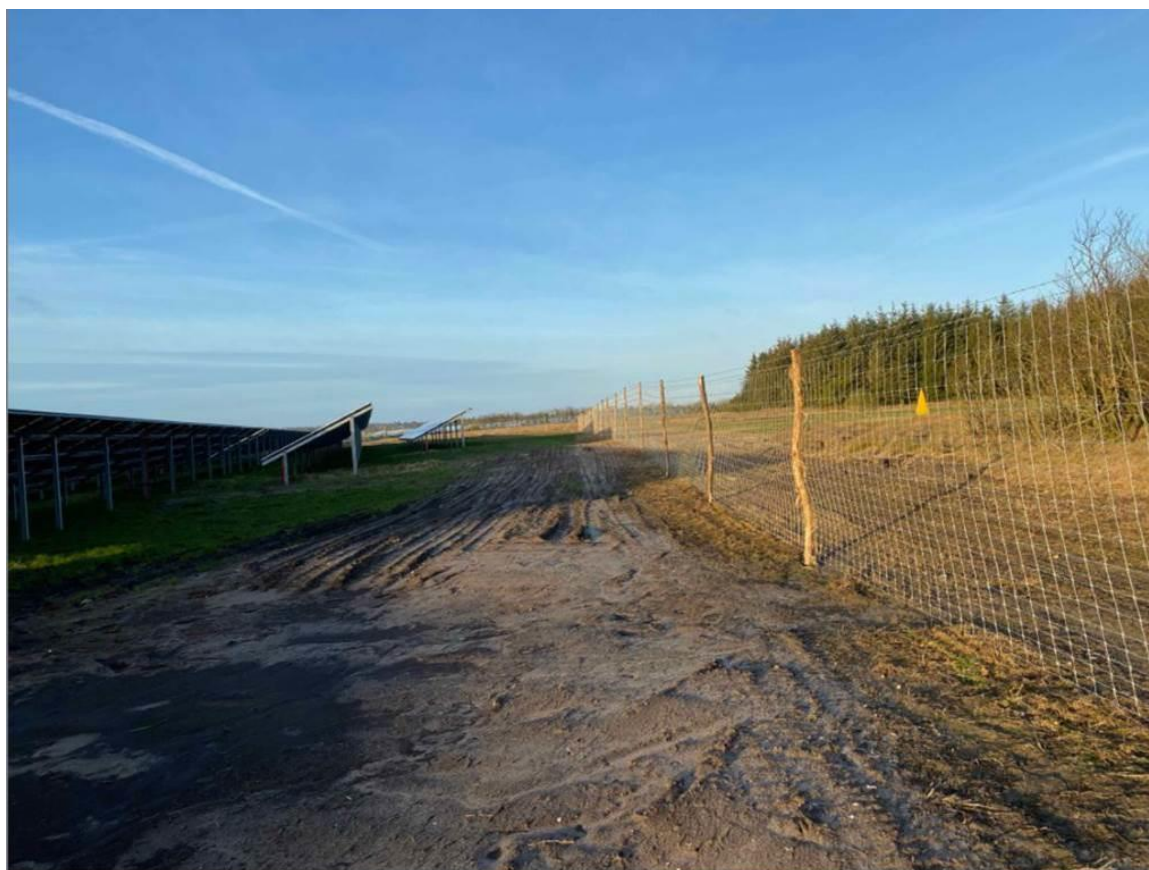
Figur 7. Exempel på utformning av stängsel.

Runt solcellsanläggningen kommer staket att uppföras för att hindra intrång från obehöriga, om så krävs enligt Svensk Standard EN 61936–1 och EN 50522. Elanläggningar stängslas enligt gällande föreskrifter. Avstånd från staket till solpanel är vanligtvis cirka fem meter vilket möjliggör vändning med mindre fordon, se exempelbild i Figur 7.

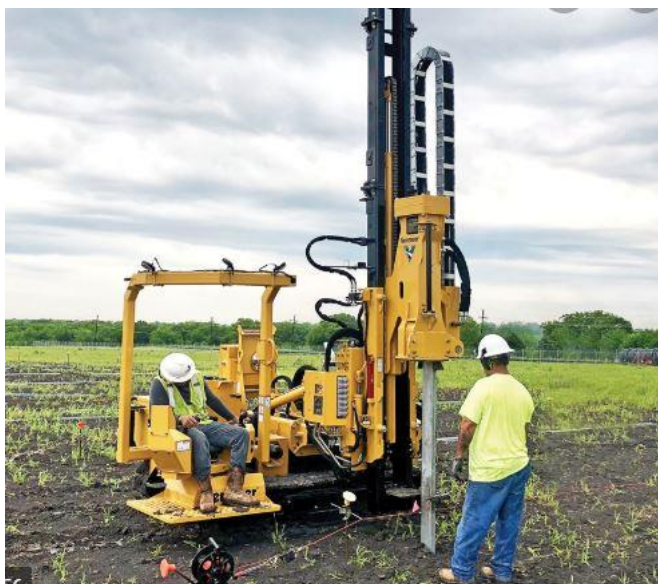
Figur 10. Nedtryckning av stålprofiler i mark.

Exempel på arbete där stålprofiler för montage av paneler trycks ned i marken visas i Figur 10. Beroende på markbeskaffenhet kan annan typ av markförankring krävas, men detta bestäms efter det att markundersökningar genomförts.
